AUS ALT MACH NEU: RESTAURATION EINES MORGAN +8

Text: Georges Guggenheim, Bilder: Classic Car Connection AG

Ausgangslage

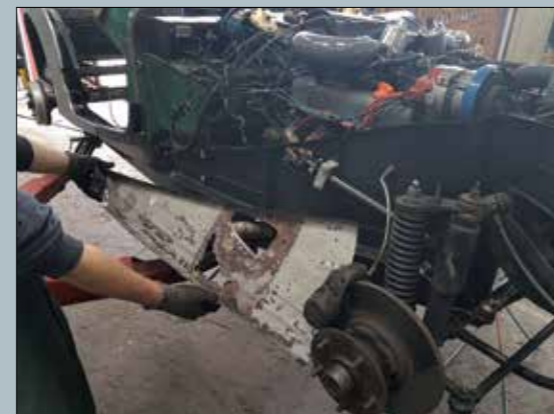
Wo der Rost zu sehr gewütet hatte, stellten die Restauratoren neue Bleche her.

Dégâts de rouille profonds, la tôle a dû être remplacée par de la neuve.

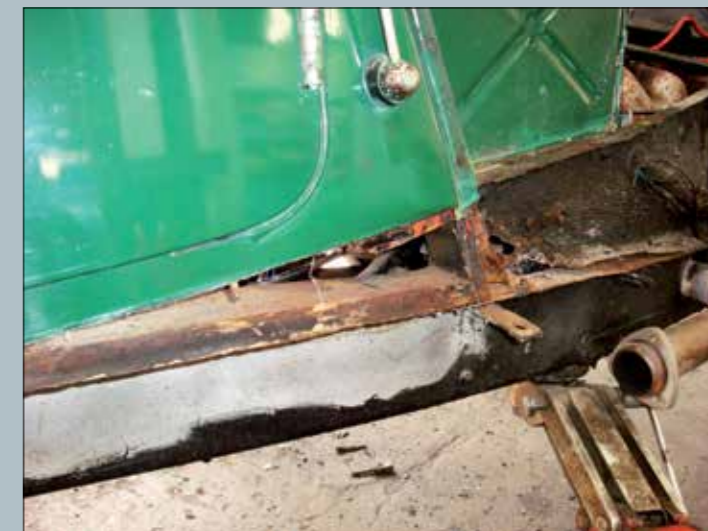
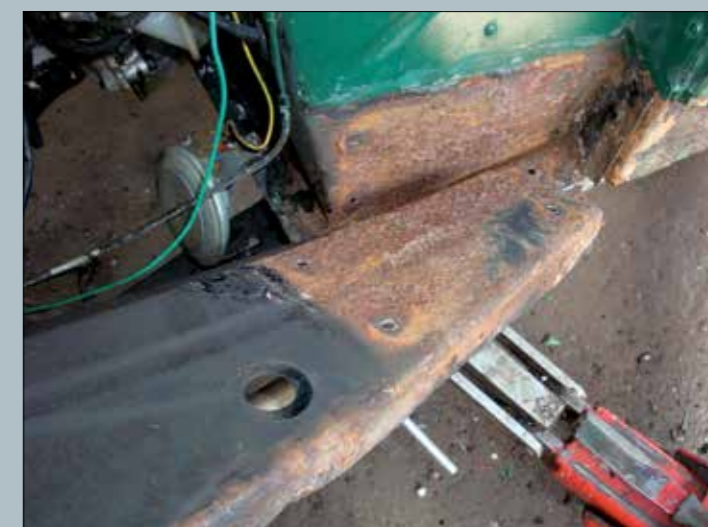
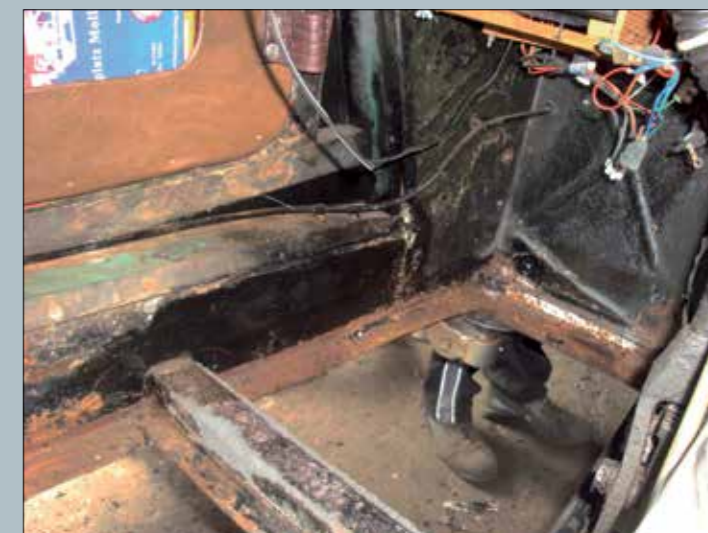
Rost, Rost, Rostlöcher überall. Eine Folge des nicht vorhandenen Rostschutzes ab Werk und natürlich auch der fast 50-jährigen Verwendung.

Rouille et encore rouille. Une conséquence d'absence d'antirouille lors de la fabrication et aussi de l'âge du véhicule, pas loin de 50 ans.

Nach der vollständigen «Entblätterung» des Morgans wurde das Chassis so freigelegt, dass dieses wo nötig fachmännisch repariert werden konnte: Hauptarbeit war die Beseitigung von Rostschäden beidseitig im Bereich der Auflagen der Bodenbretter und der Neuaufbau der Z-Profile auf der Höhe des Fussraumes. Das Chassis wurde anschliessend mit Epoxy-Grundierung vorbehandelt und mit 2-Komponenten-Lack neu lackiert.

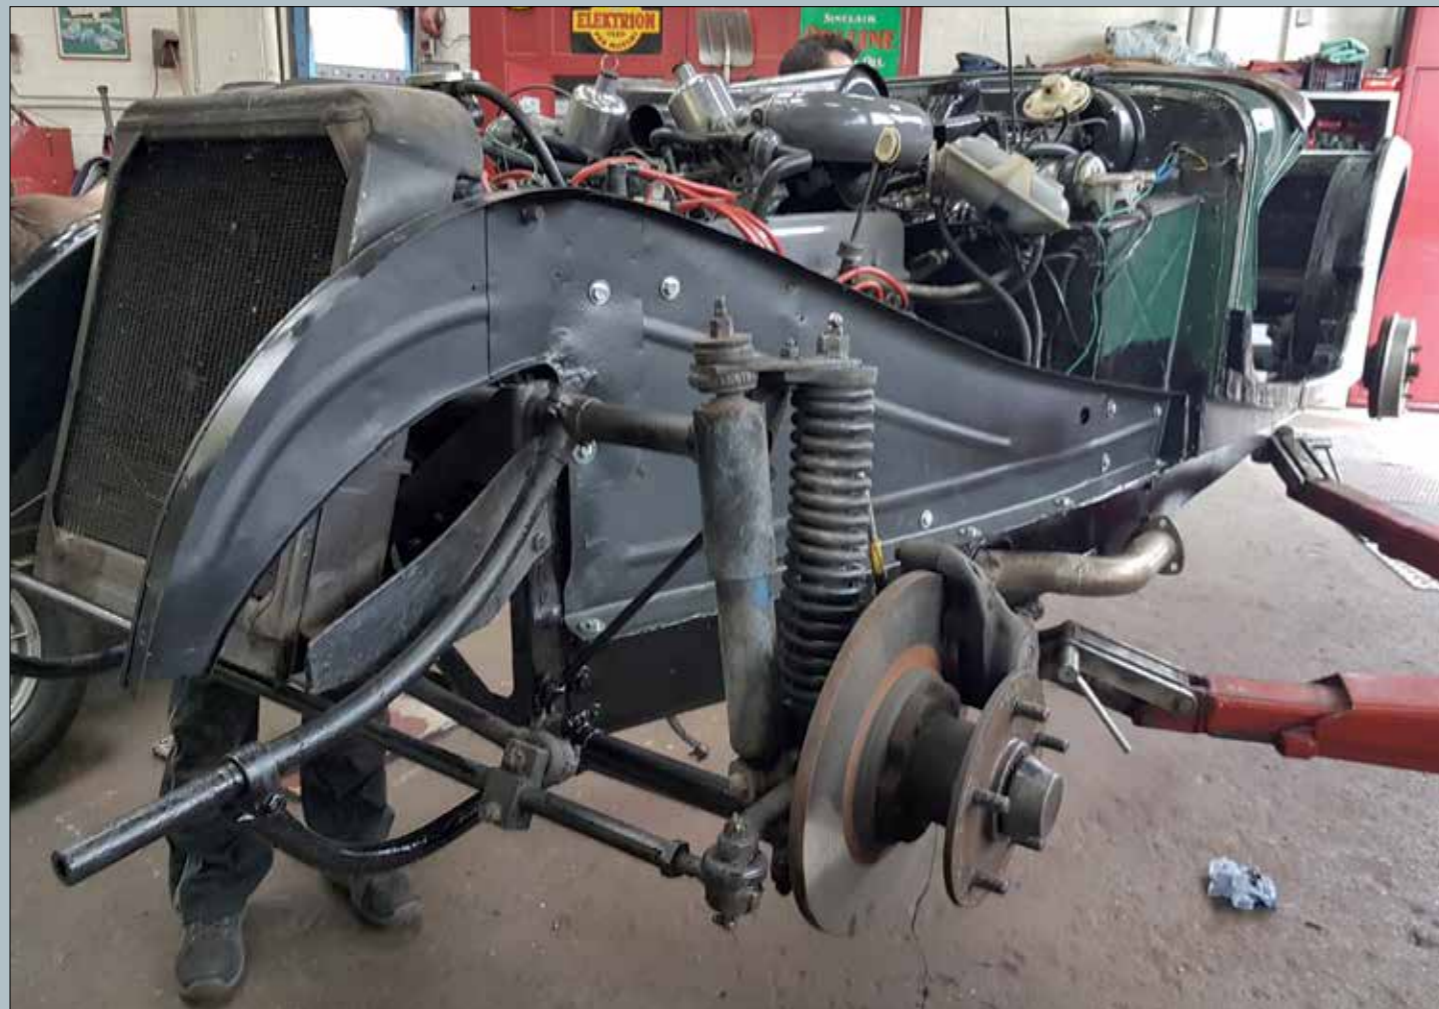
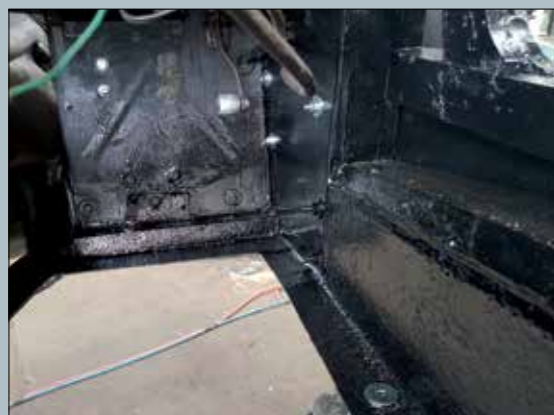
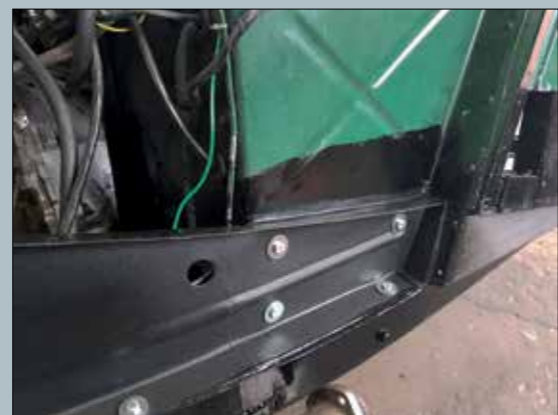
Das Endresultat der Chassisüberholung nach vielen Stunden. Die schwarze Schutzfarbe ist einerseits Epoxy-Grundierung, andererseits 2-Komponenten-Lack.

Résultat de la révision du châssis après beaucoup d'heures de travail. Couche de fond époxy et peinture 2 composants.

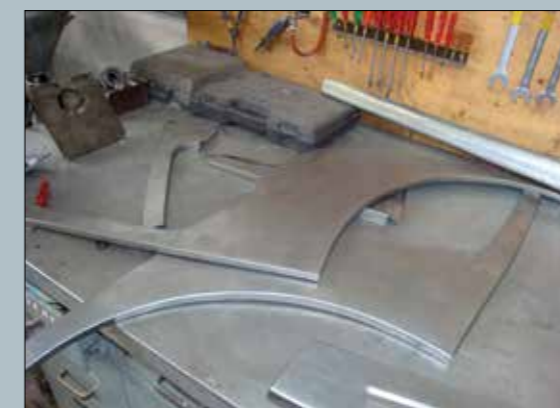
Einige Teile konnten entrostet, repariert und wiederverwendet werden. Certaines pièces pourraient être rouillées, réparées et réutilisées

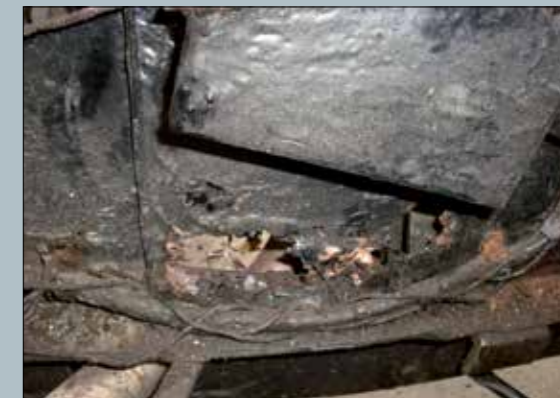
Nach der kompletten Demontage aller Karosserieteile zeigte sich der wahre Umfang der zu erledigenden Arbeiten: Mit Ausnahme der beiden Motorhaubenhälften waren sämtliche Teile mehr oder weniger stark von Rost zerfressen und sogar durchlöchert. Unsachgemässe Reparaturen aus der Vergangenheit waren mit viel Spachtelmasse ausgeführt worden. Unter dieser Spachtelschicht ging der Zerfall über die Jahre ungehindert weiter.

Viel Rost und verrottete Bleche auch an der Karosserie. Beaucoup de rouille également sur la carrosserie.

Alle Karosserieteile wurden entrostet, wo nötig neue Bleche hergestellt, angepasst und eingeschweisst. Auch die Seitentüren erhielten neue Türblätter, ebenso wurden die Verblechungen der Seitenteile hinten neu angefertigt und aufgezogen. Zum Einsatz kamen überall Stahlbleche, damals standard bei Morgan. Einzig das Heckblech, wo das Reserverad sitzt, ist bei diesem Morgan aus Aluminium - dieses wurde vermutlich anlässlich einer Unfallreparatur in grauer Vorzeit einmal eingesetzt.

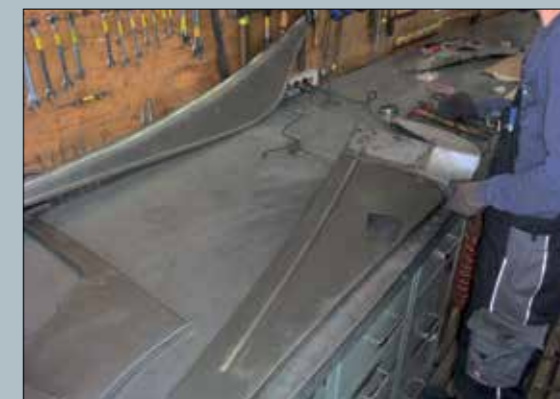
Viele Bleche mussten neu angefertigt und angepasst werden. Beaucoup de tôles ont dû être remplacées à neuf et réajustées.

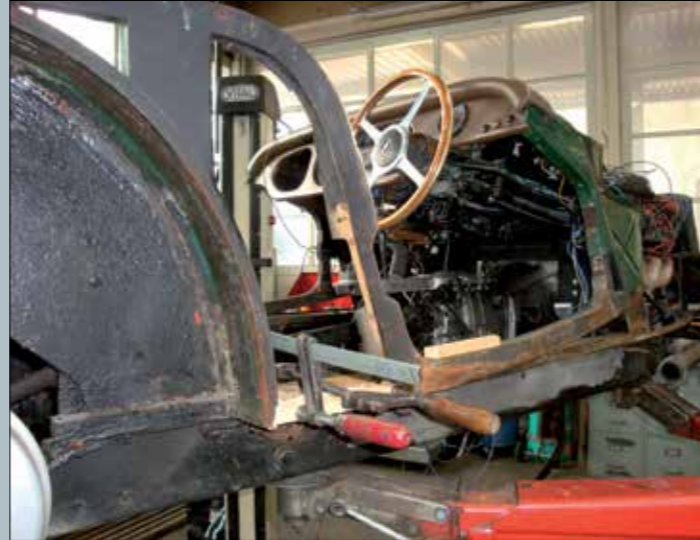
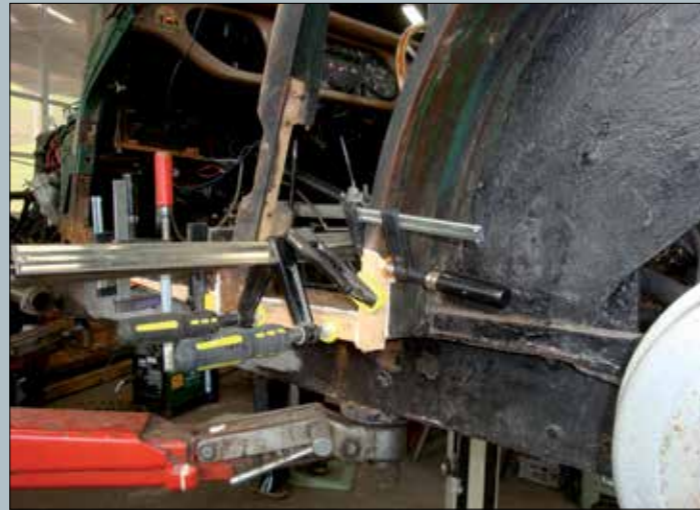
Der Eschenholz-Rahmen war in einem im Verhältnis zum Alter des Fahrzeugs recht guten Zustand. Dies umso mehr, wenn man bedenkt, dass zu jener Zeit das Holzwerk bei Morgan in keiner Weise vor Feuchtigkeit und Holzwurm-Befall geschützt wurde. Die Reparatur erschöpfte sich auf beiden Seiten im Bereich der Türen und der Schweller. Dies sind allgemein bekannte, konstruktiv bedingte Schwachstellen. In der Vergangenheit sind die schon länger vorhandenen Schäden von einem Pfuscher mit Kitt ausgefüllt und zur Kaschierung überspritzt worden. Aus den Augen, aus dem Sinn...

Im Türen- und Schwellenbereich musste beidseits das Holz teilweise ersetzt werden. Eine diffizile und sehr präzise Arbeit, müssen doch schlussendlich auch das Blechkleid wieder passen und die Türen sich öffnen und schliessen lassen!

Dans la zone de la porte et du seuil, le bois devait être partiellement remplacé des deux côtés. Un travail difficile et très précis, mais la robe en tôle doit enfin être ajustée et laisser les portes s'ouvrir et se fermer!

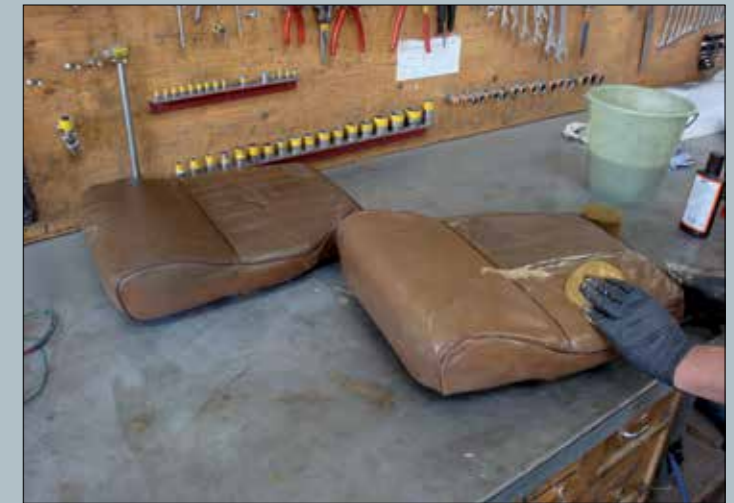
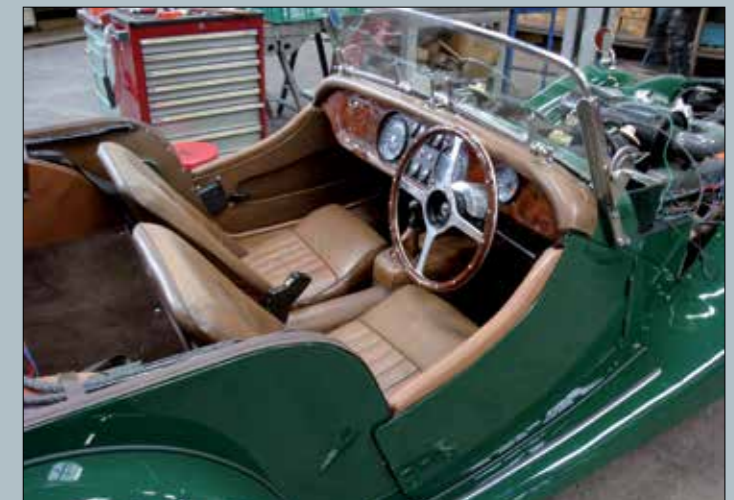
Viel Arbeit auch an Elektrik und Inneneinrichtung. Der Schwerpunkt lag beim Reinigen, Aufarbeiten und Wiederverwenden der originalen Teile. Das Armaturenbrett ist neu.

Beaucoup de travail également sur le système électrique et sur la conception intérieure. L'accent était mis sur le nettoyage, la remise à neuf et la réutilisation des pièces d'origine. Le tableau de bord est nouveau.

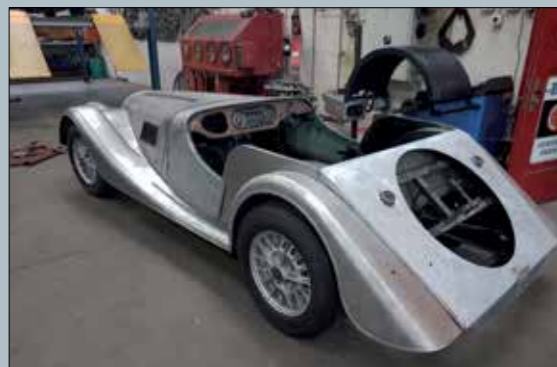
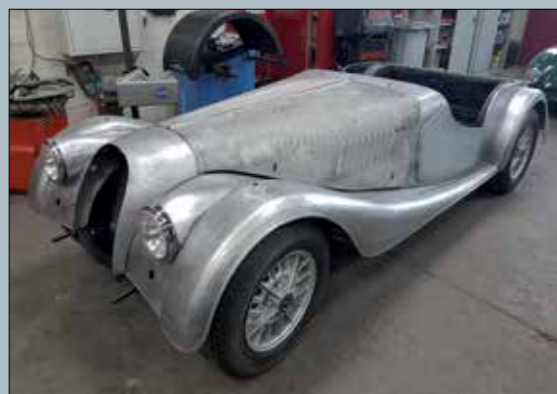
Grundieren, spachteln, füllern, schleifen, füllern, mehrmals schleifen ... - Viel Arbeit, bis der Morgan bereit ist für die endgültige Lackierung.

Amorcez, remplissez, remplissez, moulez, remplissez, moulez plusieurs fois... - Travaillez fort jusqu'à ce que la Morgan soit prête pour le travail de peinture final.

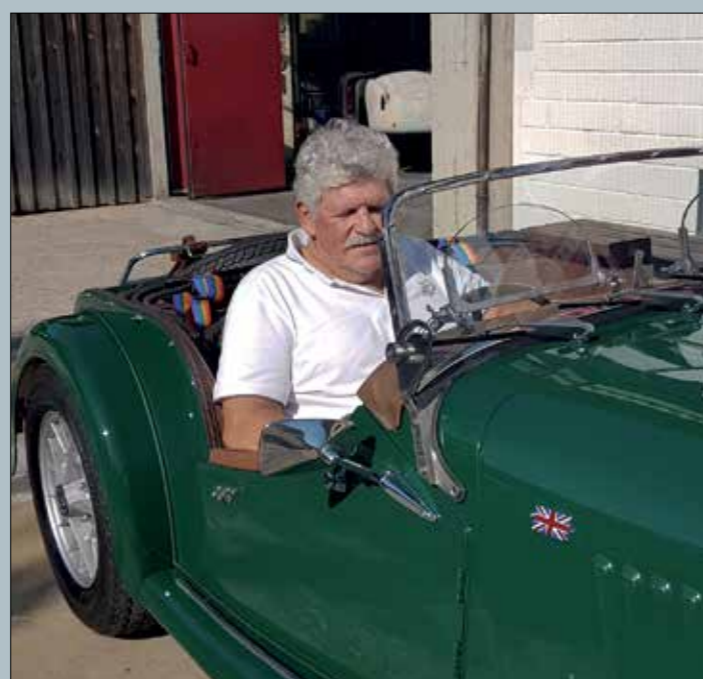
Der Morgan ist bereit für den Lackierer.
La Morgan est prête pour le peintre.
