AUS ALT MACH NEU: RESTAURATION EINES MORGAN +8

Text: Georges Guggenheim, Bilder: Classic Car Connection AG

Ausgangslage

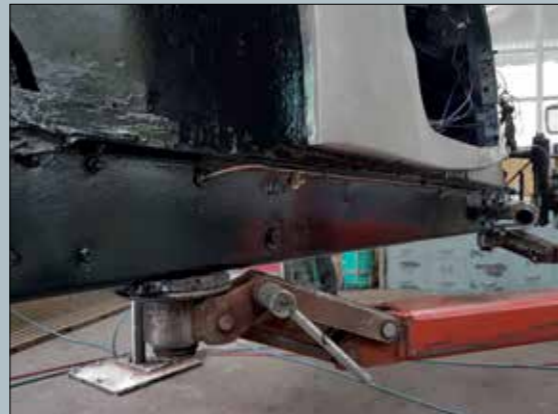
Das Endresultat der Chassisüberholung nach vielen Stunden. Die schwarze Schutzfarbe ist einerseits Epoxy-Grundierung, andererseits 2-Komponenten-Lack.

Résultat de la révision du châssis après beaucoup d'heures de travail. Couche de fond époxy et peinture 2 composants.

Nach der vollständigen «Entblätterung» des Morgans wurde das Chassis so freigelegt, dass dieses wo nötig fachmännisch repariert werden konnte: Hauptarbeit war die Beseitigung von Rostschäden beidseitig im Bereich der Auflagen der Bodenbretter und der Neuaufbau der Z-Profile auf der Höhe des Fussraumes. Das Chassis wurde anschliessend mit Epoxy-Grundierung vorbehandelt und mit 2-Komponenten-Lack neu lackiert.

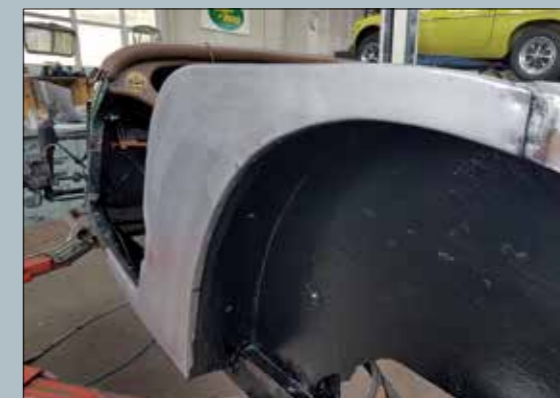
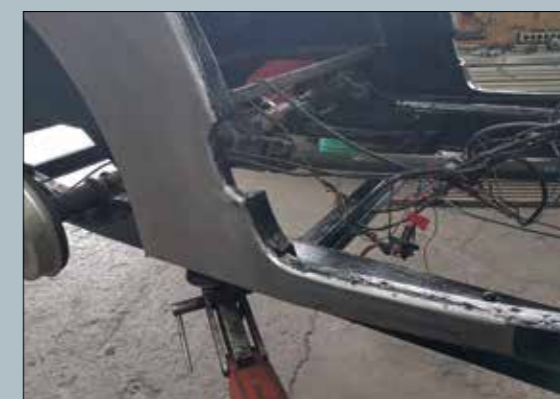
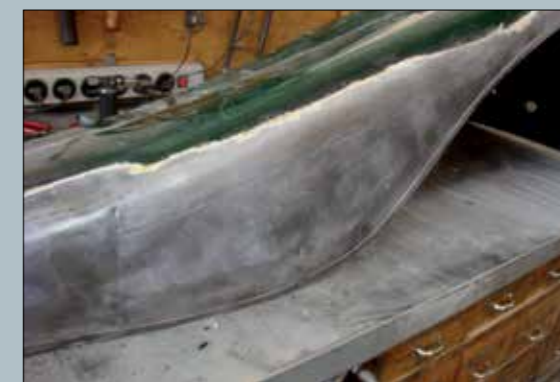
Viel Rost und verrottete Bleche auch an der Karosserie. Beaucoup de rouille également sur la carrosserie.

Alle Karosserieteile wurden entrostet, wo nötig neue Bleche hergestellt, angepasst und eingeschweisst. Auch die Seitentüren erhielten neue Türblätter, ebenso wurden die Verblechungen der Seitenteile hinten neu angefertigt und aufgezogen. Zum Einsatz kamen überall Stahlbleche, damals standard bei Morgan. Einzig das Heckblech, wo das Reserverad sitzt, ist bei diesem Morgan aus Aluminium - dieses wurde vermutlich anlässlich einer Unfallreparatur in grauer Vorzeit einmal eingesetzt.

Viele Bleche mussten neu angefertigt und angepasst werden. Beaucoup de tôles ont dû être remplacées à neuf et réajustées.

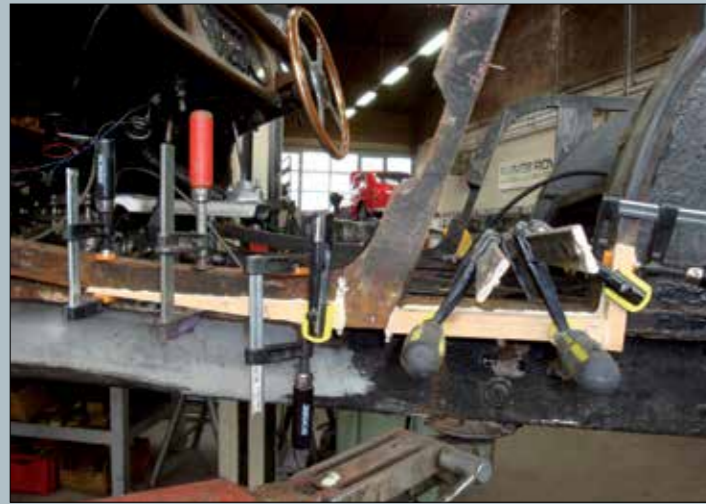
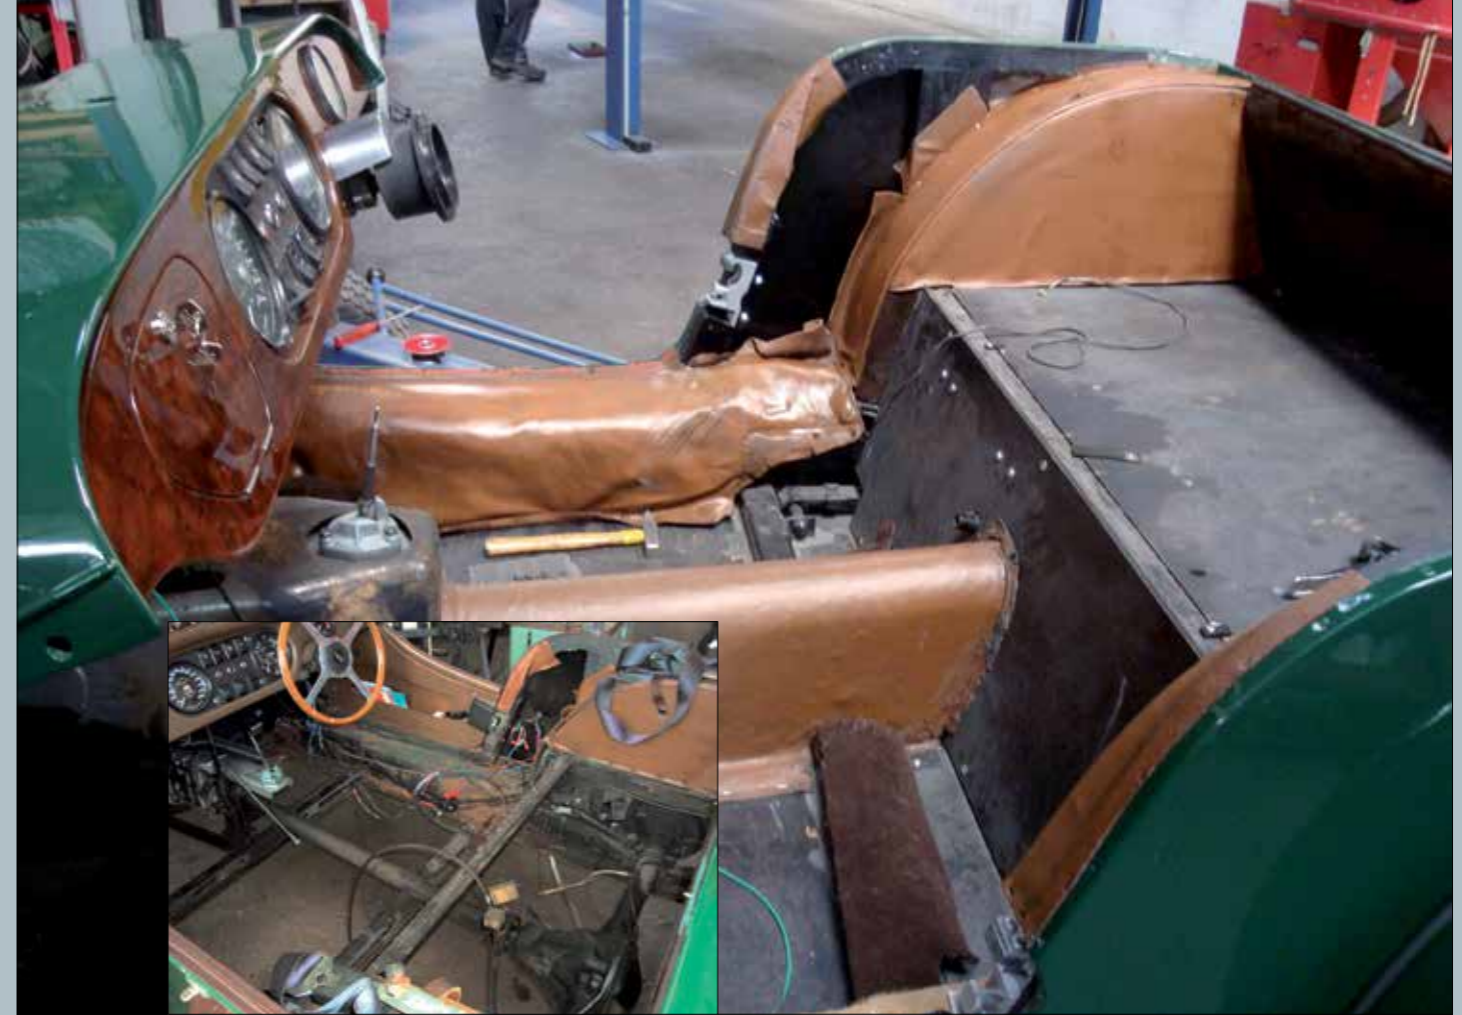
Im Türen- und Schwellenbereich musste beidseits das Holz teilweise ersetzt werden. Eine diffizile und sehr präzise Arbeit, müssen doch schlussendlich auch das Blechkleid wieder passen und die Türen sich öffnen und schliessen lassen!

Dans la zone de la porte et du seuil, le bois devait être partiellement remplacé des deux côtés. Un travail difficile et très précis, mais la robe en tôle doit enfin être ajustée et laisser les portes s'ouvrir et se fermer!

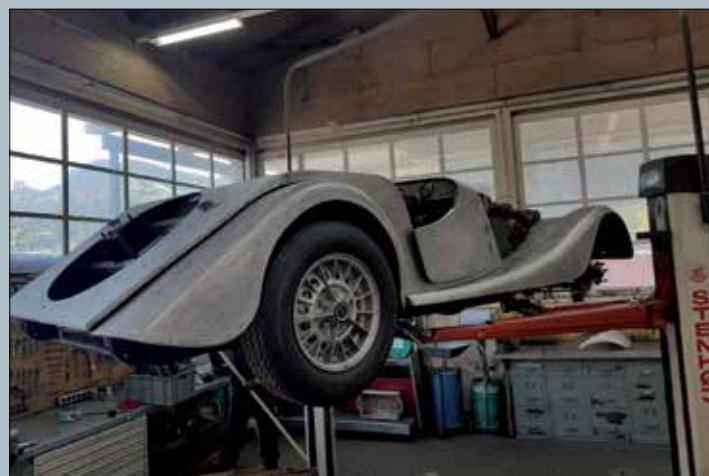
Der Morgan ist bereit für den Lackierer.
La Morgan est prête pour le peintre.

Grundieren, spachteln, füllern, schleifen, füllern, mehrmals schleifen ... - Viel Arbeit, bis der Morgan bereit ist für die endgültige Lackierung.
